Støvekspllosion ødelægger dansk træpillefabrik – igen

Risiko for støvekspllosioner er vanskelig at håndtere. Som absolut minimum må vi lære af de ulykker, der sker. Et anlæg eksploderede i 2002. Kerneårsagen blev ikke identificeret. Så eksploderede det igen i 2010. Desværre denne gang en dødsulykke. Men igen ingen læring. Hvis anlægget var blevet genopbygget, ville det nok være eksploderet igen

Af Frank Huess Hedlund, Risikoekspert COWI, ekstern lektor, risikomanagement, DTU

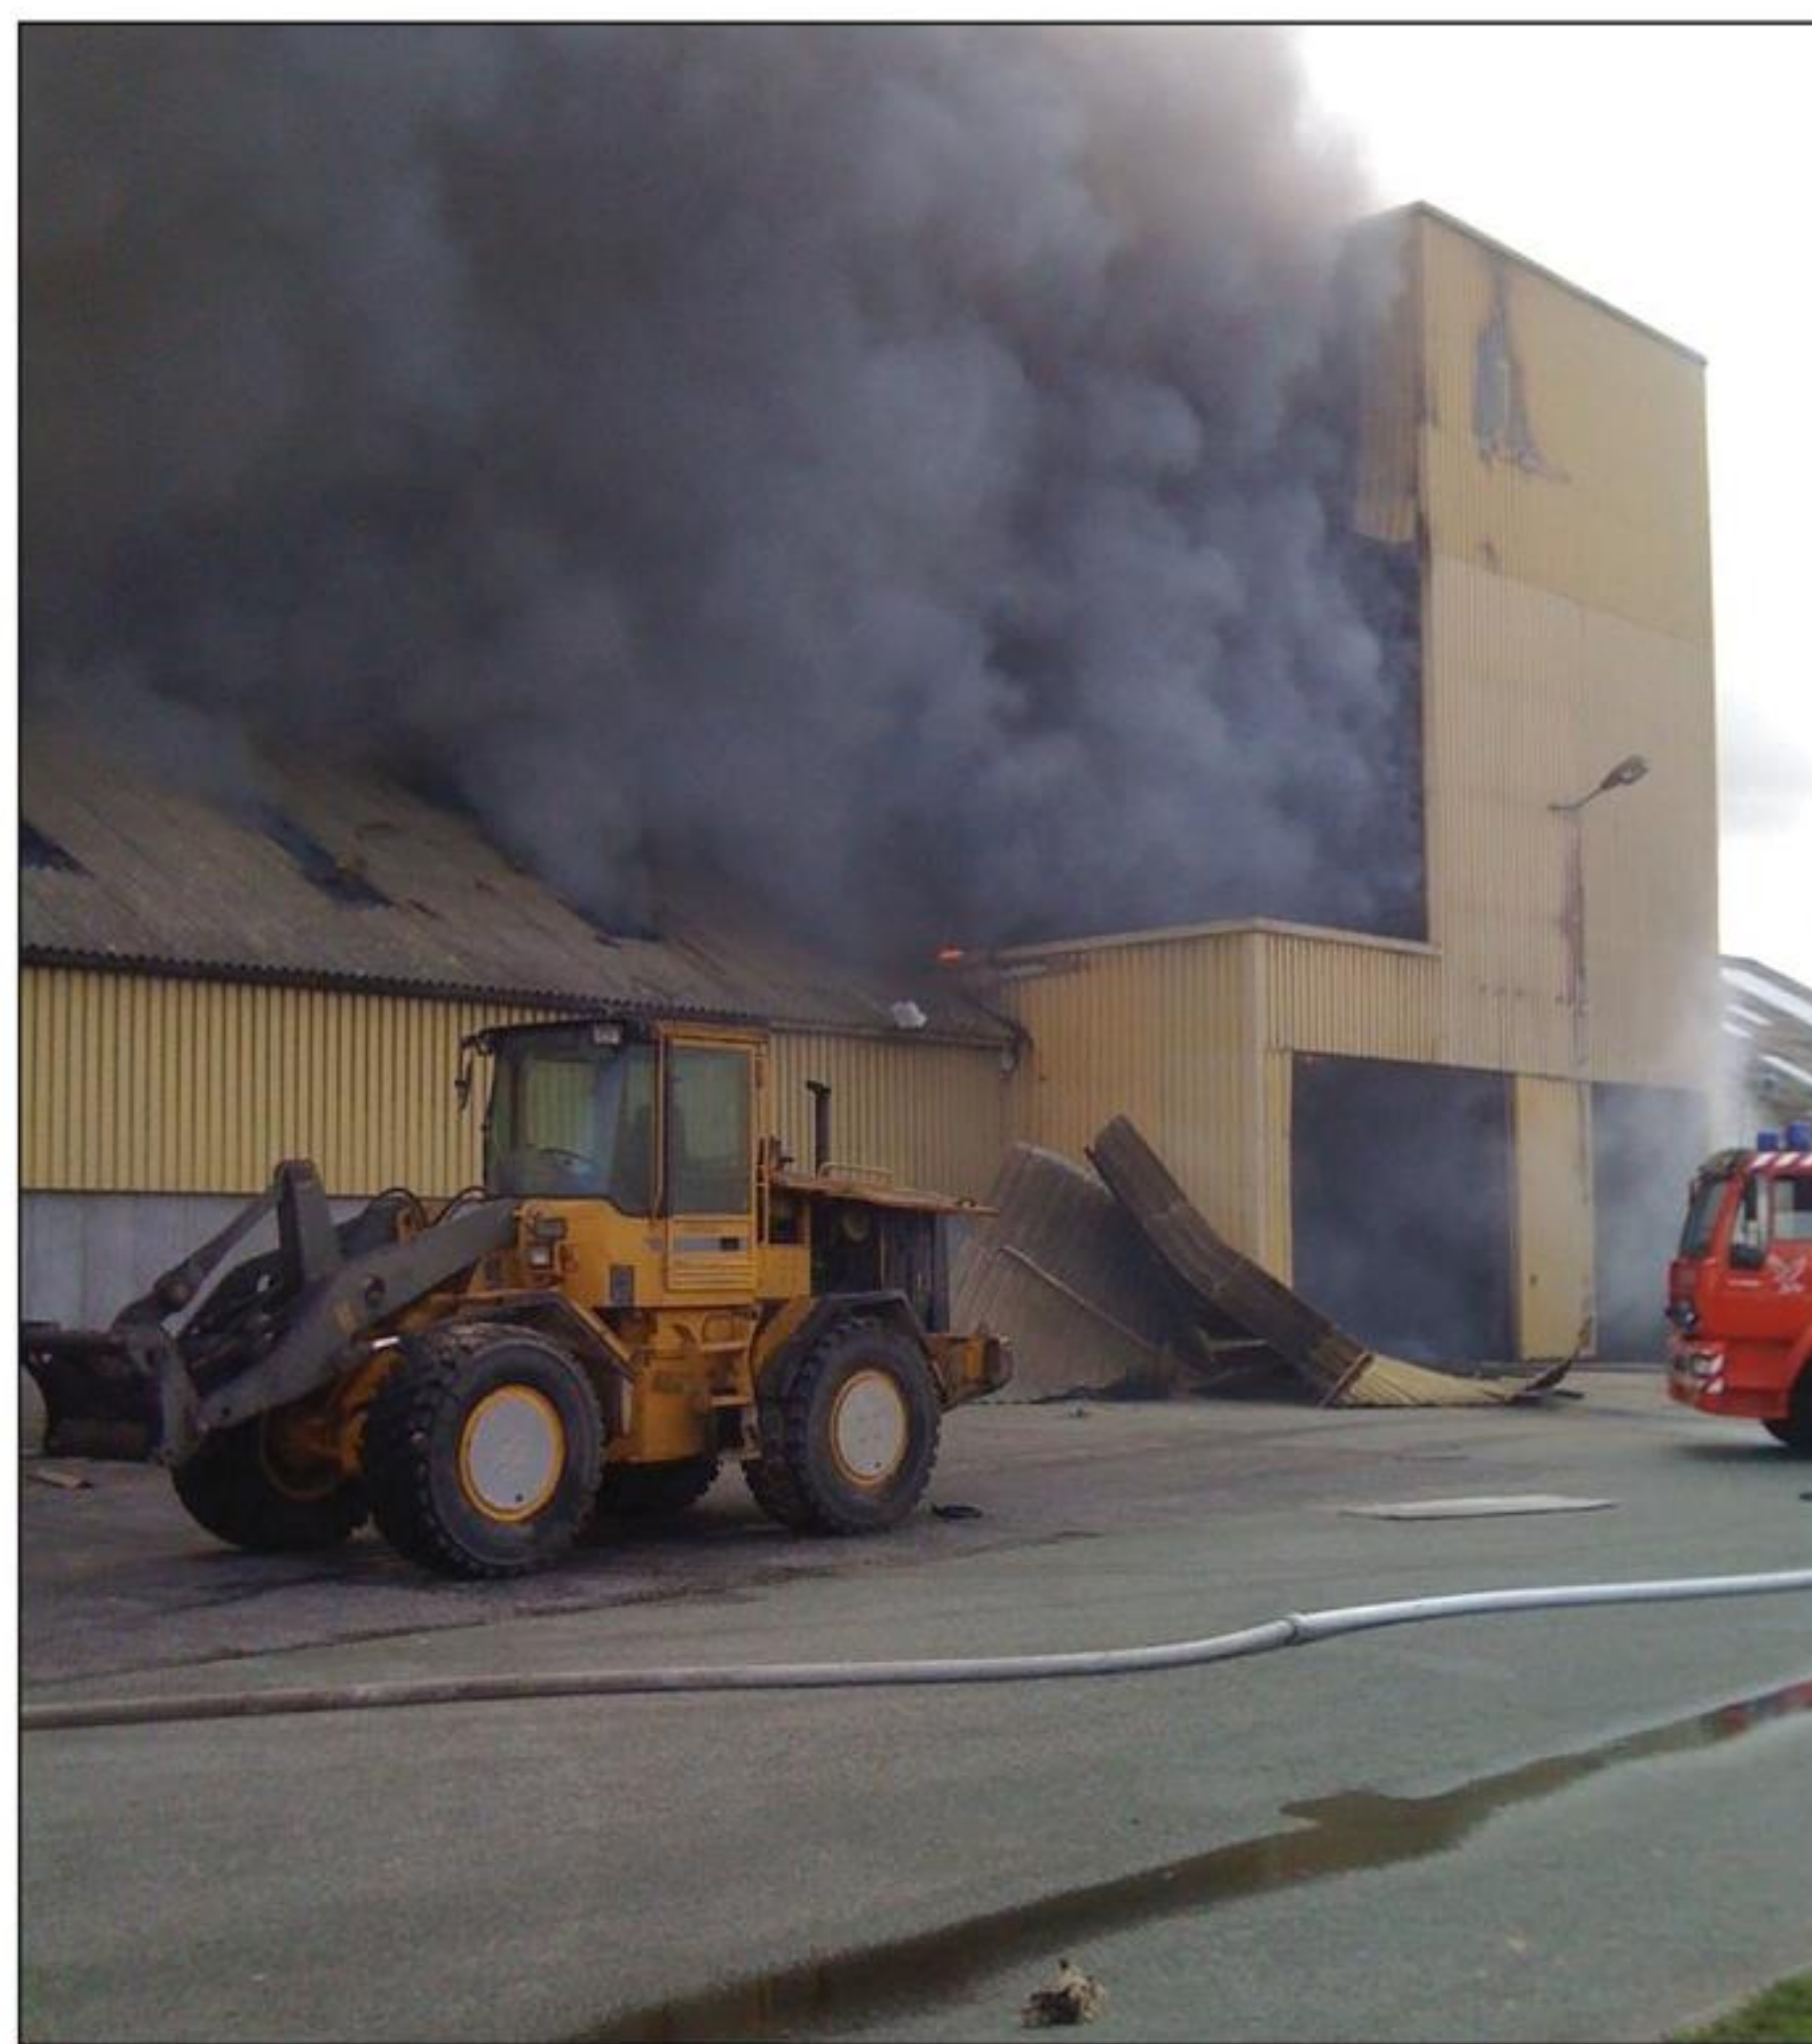
Foto taget cirka en time efter eksplosionen. Frontlæsseren er magen til den forulykkede maskine inde i bygningen. Bemærk tryksskader på vægpaneler og tagplader (Kilde: Beredskab Vesthimmerland).

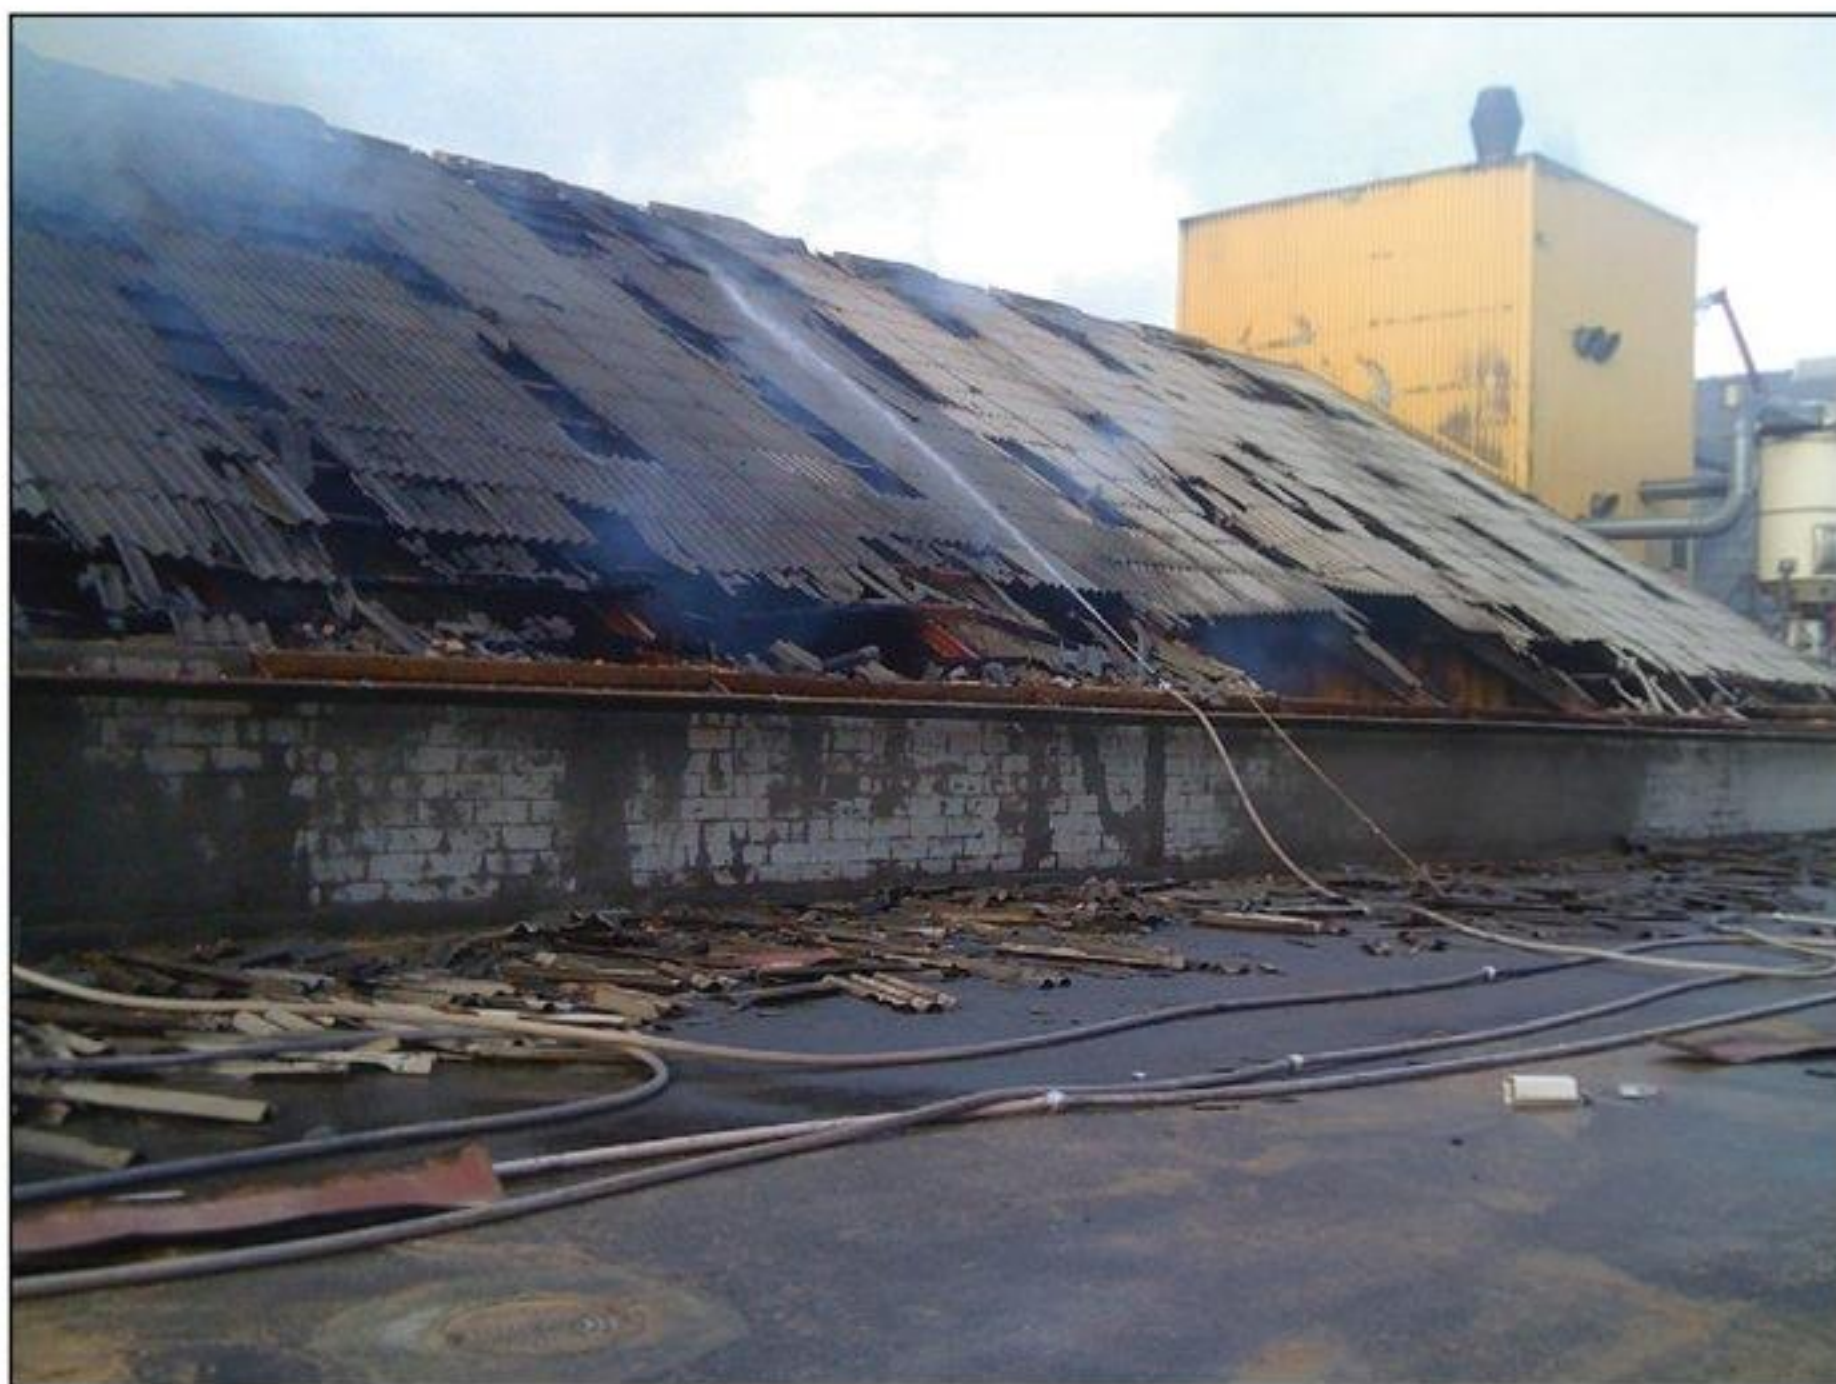
De begrænsede skader på tagplader viser, at eksplosionstrykket har været beskedent. Der er ingen trykskader på ydervægge. (Kilde: Beredskab Vesthimmerland).

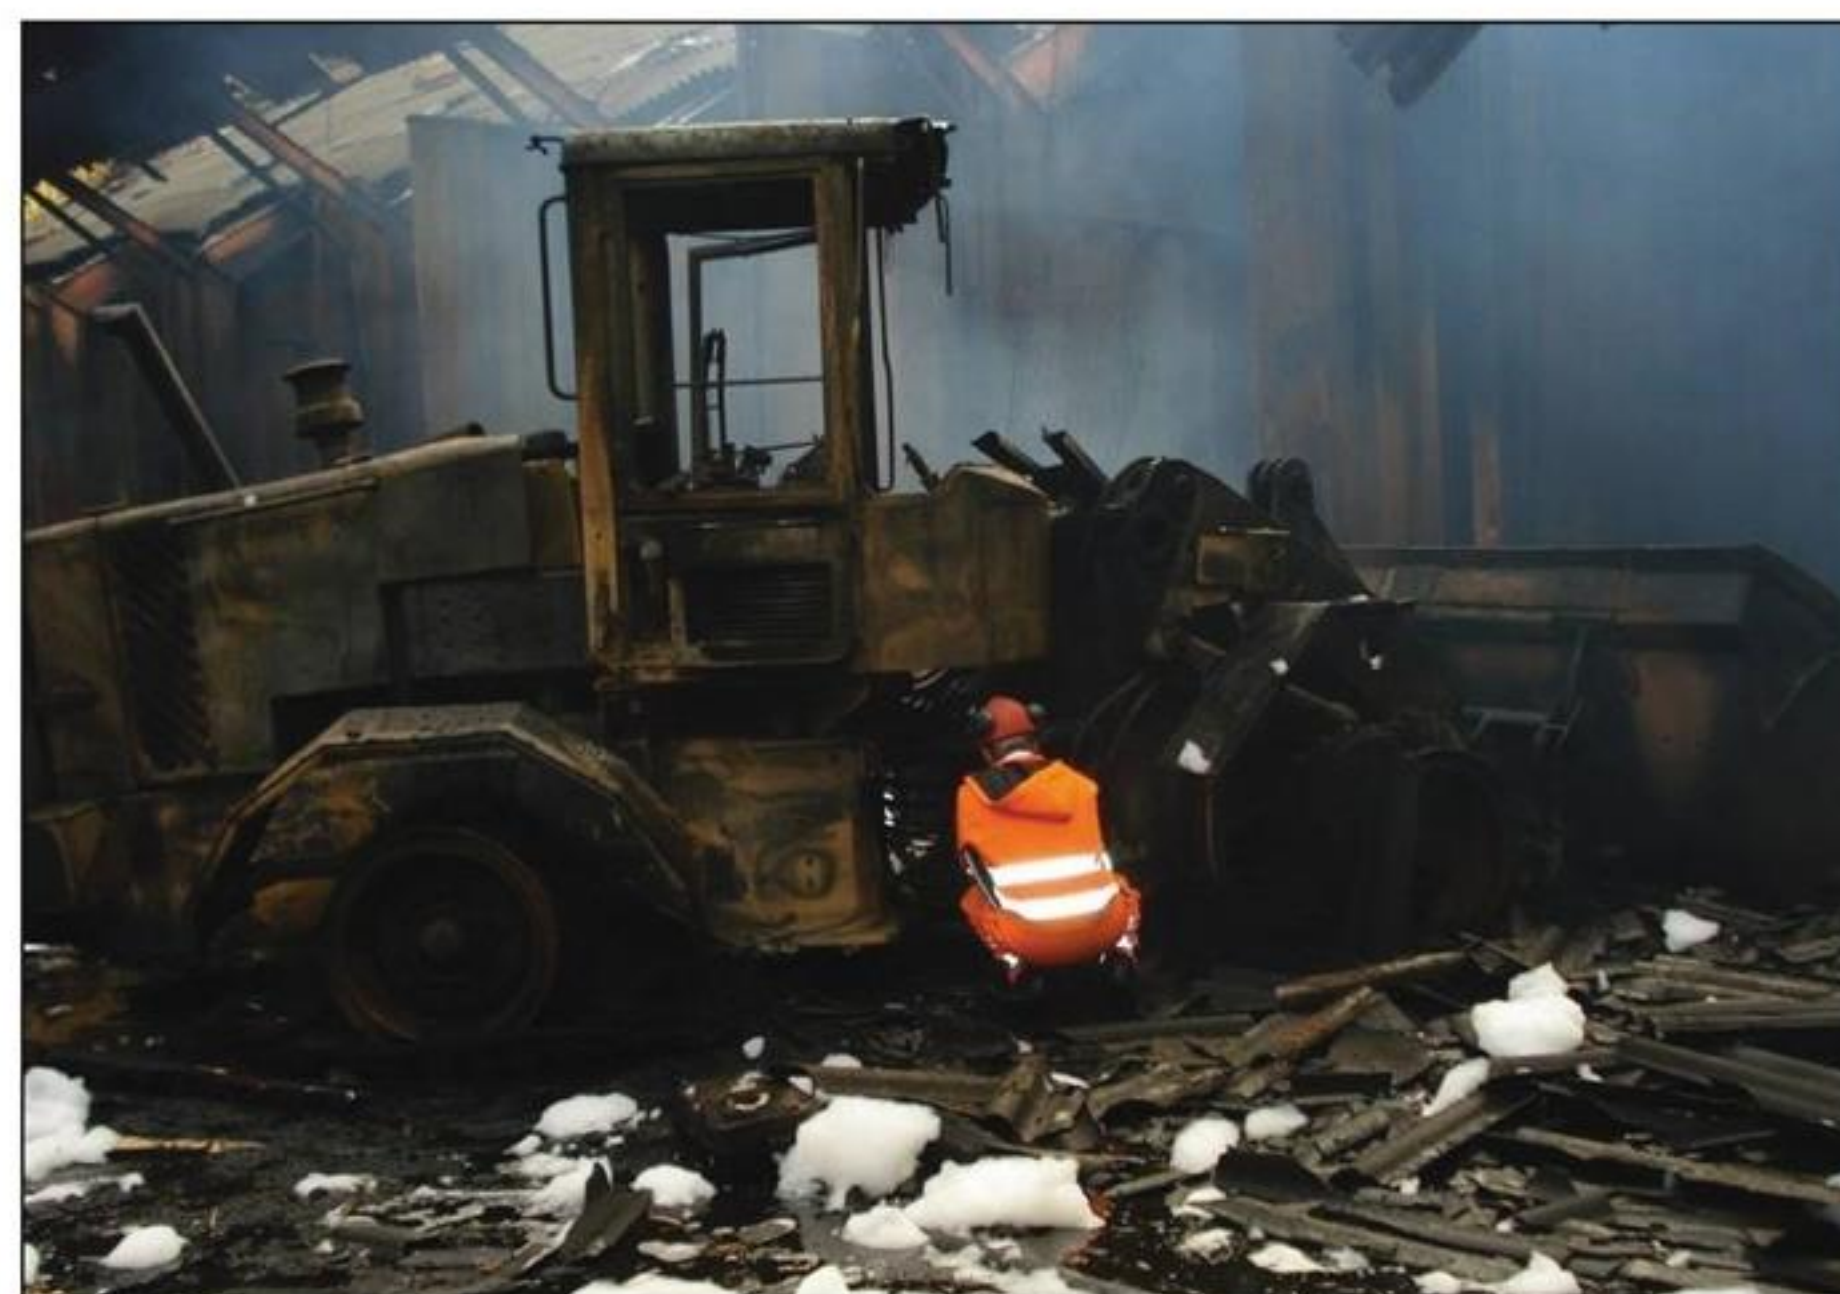
Den tekniske undersøgelse af den forulykkede maskine konkluderede fejlagtigt, at årsagen var, at kardanakslen var knækket. Den opdagede ikke, at uheldet i virkeligheden skyldtes, at håndbremsen var trukket. Bemærk, at vinduerne i kabinen er smeltet og dækkene bortbrændt. I baggrunden ses lagercellerne. (Kilde: Politiets undersøgelse. Arbejdstilsynet har venligst fremskaffet et foto i brugbar kvalitet).

Den egentlige årsag til eksplosionen i 2010 er formentlig en ganske simpel menneskelig fejl, som mange billister kun kender alt for godt – håndbremsen var trukket.

På netop denne type Volvo frontlæsser virker håndbremsen direkte på kardanakslen. På disse stærke entreprenørmaskiner bliver håndbremsen hurtigt rødglødende. Derfor tændte træmelet. Kardanakslen svigtede først senere i forløbet. Jeg kan naturligvis ikke fuldstændig afvise, at politiets, med lynets hast, frembragte konklusion er korrekt, men det er meget usandsynligt.

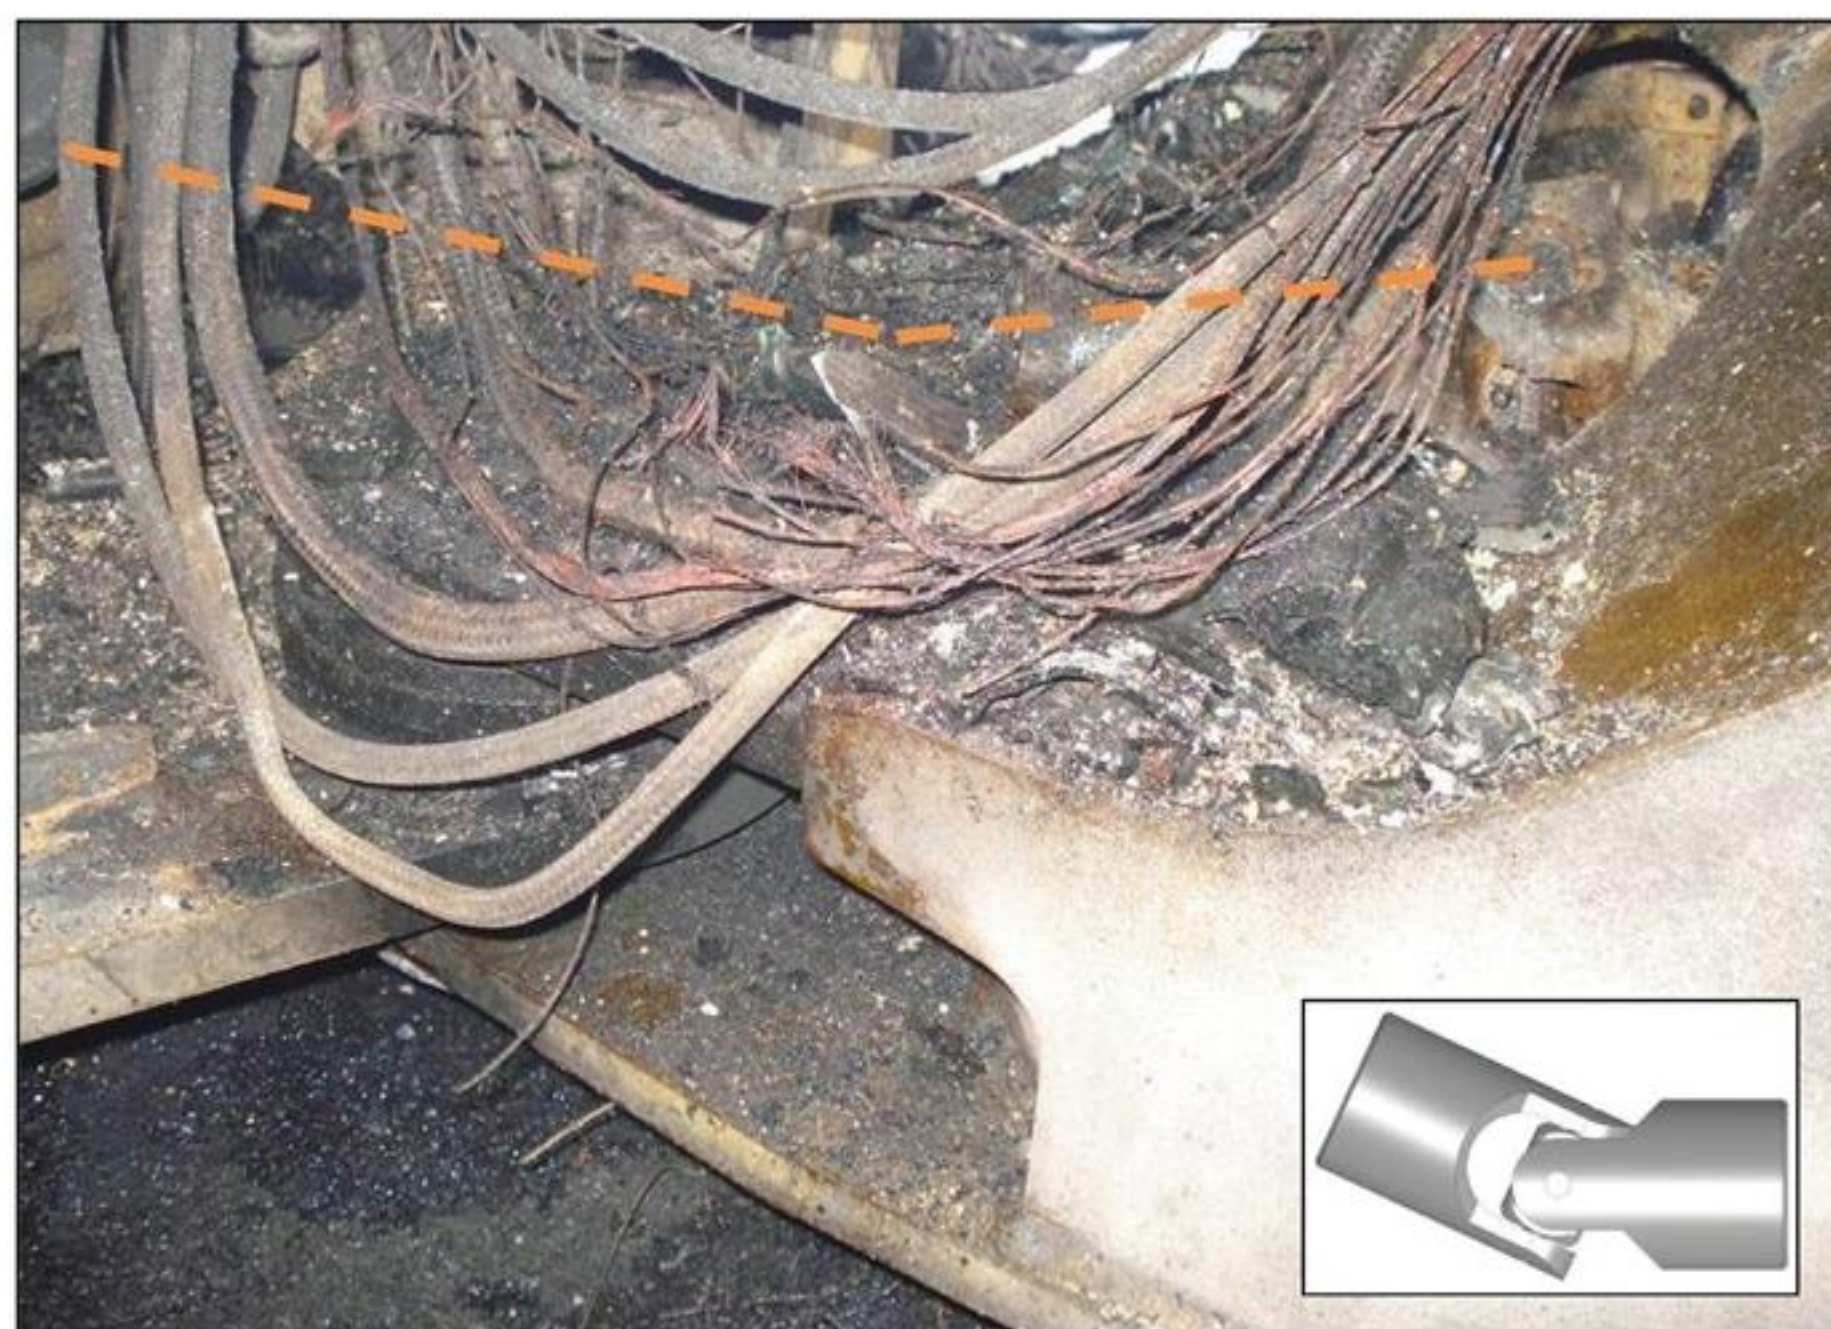
Kardanakslen under frontlæsseren havde været svækket af

revnedannelser nær en svejsning. Den var knækket og havde derefter overrevet ledninger fra frontlæsserens ledningsnet. Kortslutning og gnistdannelse havde derefter antændt træmelet.

Stiplet linje viser oprindelig position af den ødelagte kardanaksel. Bemærk overrevne elektriske kabler. (Kilde: Politiets undersøgelse. Arbejdstilsynet har venligst fremskaffet et foto i brugbar kvalitet).
